# **ATLAS DE RIESGOS DE LA ZONA DE PRODUCCIÓN MINERA No 42, ESTADO DE HIDALGO**

**2021**

**MUNICIPIO DE TLANCHINOL, ESTADO DE HIDALGO**

INSTITUCIÓN EJECUTORA  
SERVICIO GEOLÓGICO MEXICANO

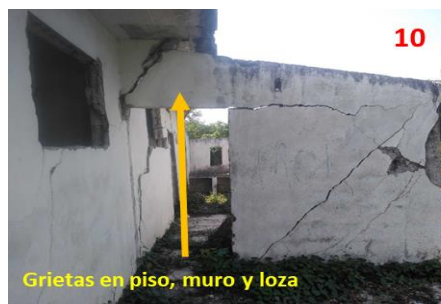
Fotografía 1. Afectación en viviendas en Cuatlimax.

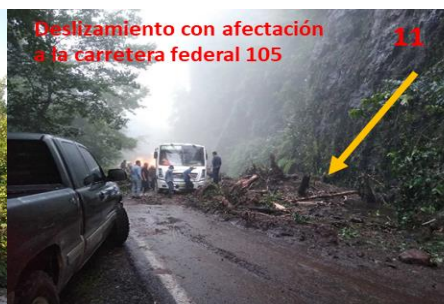
**Localidad El Mirador.** Cerca de la localidad el Mirador (Casetas), con punto de control ZPM050 con coordenadas 14Q 533383 E y 2318123 N y elevación de 1318 m s.n.m., cerca de Tochintla se produjo un fuerte deslizamiento, la cual afectó los dos carriles; este evento se debió por el exceso de humedad, provocada por las lluvias y la composición litológica de la roca (Fotografía 2).

Fotografía 2. Deslizamiento afectando la carretera federal 105

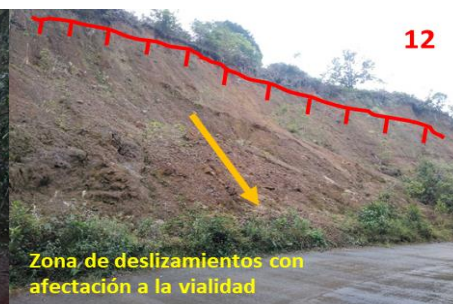
**Apantlazol.** En el punto de control ZPM069 con coordenadas 14Q 542492 mE y 2320569 mN con elevación de 1419 m s.n.m., cerca de la localidad de Apantlazol, existe una amplia zona susceptible a deslizamientos traslacionales; los taludes están constituidos por material tobáceo, además de retener gran cantidad de humedad. La afectación principal es hacia el camino de concreto que comunica a las localidades de Tlanchinol-Apantlazol (Fotografía 3).

Fotografía 3. Zona susceptible a deslizamientos.

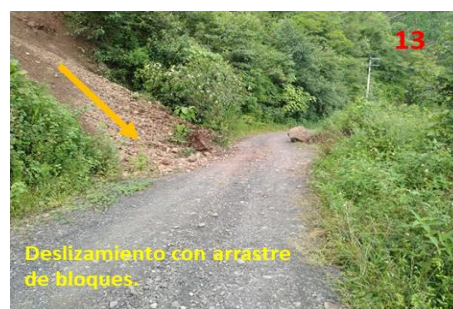
**Tochintla-Totonicapa.** Otro de los caminos con problemas de inestabilidad de laderas es el que se identificó con la clave ZPM080 con coordenadas 14Q 535118 mE y 2316041 mN con elevación de 1,203 m s.n.m., Las laderas están constituidas por lutita y limolita, con escaso contenido de caliza, el exceso de humedad y los cortes de talud de forma casi vertical, propician los deslizamientos. Afectación al camino que comunica a las localidades de Tochintla-Totonicapa (Fotografía 4).

Fotografía 4. Deslizamiento traslacional con arrastre de bloques

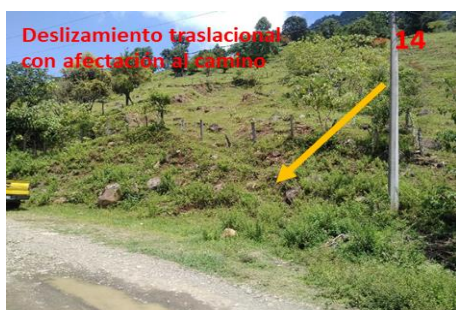
**Fotografía 5.** Deslizamientos traslacionales afectando camino Tlahuetongo-Tecontla.

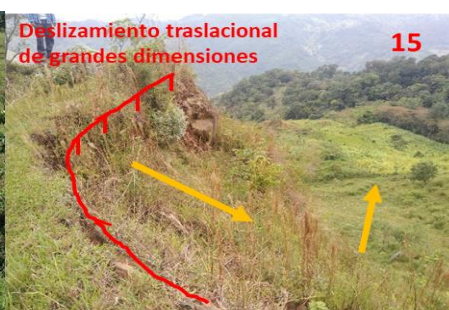
Cerca de la localidad de Tecontla se prospectó el sitio ZPM095 con coordenadas 14Q 544776 mE y 2324897 mN con elevación de 628 m s.n.m., en el área se observa un deslizamiento de grandes dimensiones, constituido por lutita y arenisca, este fenómeno ocurrió en el año 2014, motivo por el cual el Servicio Geológico Mexicano realizó un estudio y proyecto de viabilidad y costo beneficio para la reubicación de la población en zonas de riesgos de la localidad de Tecontla. En la actualidad la ladera se encuentra estable (Fotografía 6).

**Fotografía 6.** Deslizamiento de grandes dimensiones cerca de la localidad de Tecontla.

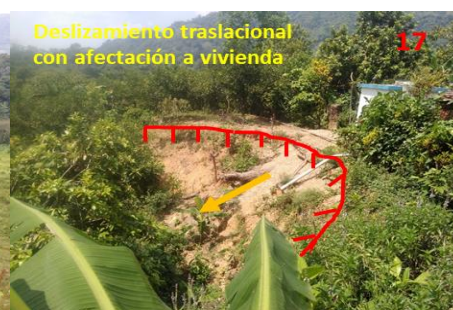
**Acahuasco.** Otro de los sitios prospectados es el ZPM103 con coordenadas 541861 mE y 2318043 mN y elevación de 677 m s.n.m., en la localidad de Acahuasco, en el barrio el Zacoalco, se identificaron pequeños asentamientos por deslizamiento del terreno, el lugar es muy accidentado con una pendiente que varía entre 25 y 30°, además de que en el sitio el nivel freático es somero, afectando a 12 viviendas (Fotografía 7).

**Fotografía 7.** Afectación a 12 viviendas en la localidad de Acahuasco.

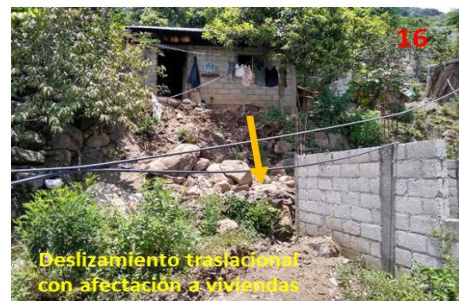
**Ehuatitla.** Con el punto prospectado ZPM105 con coordenadas 14Q 536335 mE y 2334204 mN con elevación 187 m s.n.m., en la localidad de Ehuatitla, se presenta un deslizamiento traslacional, la cual afecta parte de una vivienda y con el riesgo de que la corona (parte superior) aumente y pueda afectar en su totalidad a dicha vivienda (Fotografía 8).

**Fotografía 8.** Deslizamiento traslacional con afectación a una vivienda en la localidad de Ehuatitla.

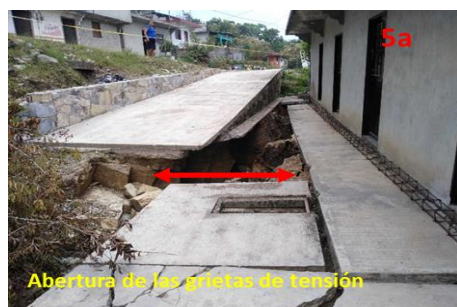
**Temango.** Uno de los sitios que fue de gran interés geológico, es el prospectado con la clave ZPM001 con coordenadas 14Q 532180 mE y 2336546 mN con elevación de 580 m s.n.m., en la localidad de Temango, de acuerdo con información de Protección Civil municipal, en el sitio se realizaban obras para la instalación de la red de drenaje y pavimentación, situación que provocó la inestabilidad de la ladera, aunado a la gran cantidad de humedad que predomina en el lugar. Con base a la prospección de campo, se observa que el afloramiento consiste de marga y lutita, con estratos de 0.2 a 0.3 m y una inclinación en el rango que oscila entre 15 y 20°, las cuales se encuentran a favor del corte de donde realizaron las obras de drenaje. Entre las capas se encuentra material arcilloso de color verde, que al contacto con el agua obtiene una textura jabonosa, siendo esta, el plano de falla donde se movieron los bloques superiores, teniendo un desplazamiento promedio de 3 a 5 m, con brincos de falla de hasta 1 m. La afectación fue a tres viviendas. En su momento, realizaron obras de mitigación en donde anclaron varillas de grueso calibre y levantaron muros de contención de varilla y concreto (Fotografías 9 - 14).

**Fotografía 9.** Desplazamiento de bloques de hasta 1.5 metros afectando a viviendas.

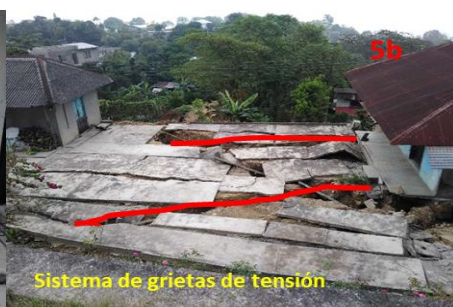
**Fotografía 10.** Desplazamiento generando sistema de grietas de tensión y movimiento del suelo.

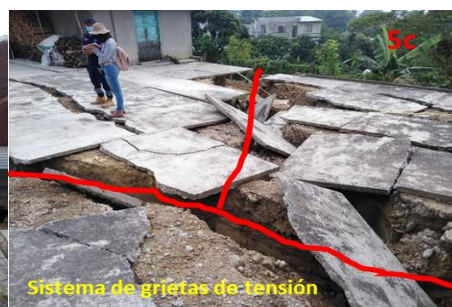
**Fotografía 11.** Desplazamiento genera un sistema de grietas de tensión, afectando el piso de viviendas.

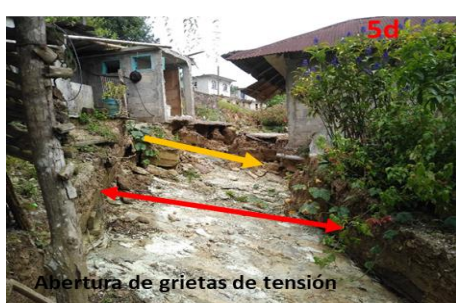
**Fotografía 12.** Deslizamientos con grietas que tienen aberturas de más de 2 metros.

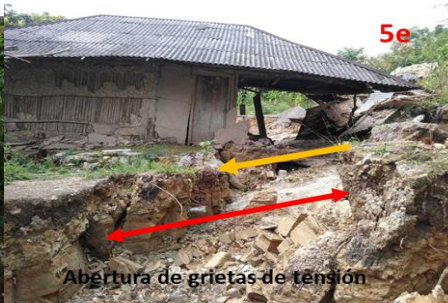
**Fotografía 13.** Desplazamiento con una abertura de más de 2 metros de longitud.

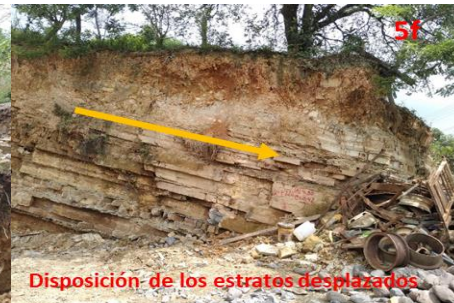
**Fotografía 14.** Dirección del desplazamiento, mostrando los estratos de las rocas terrígenas.

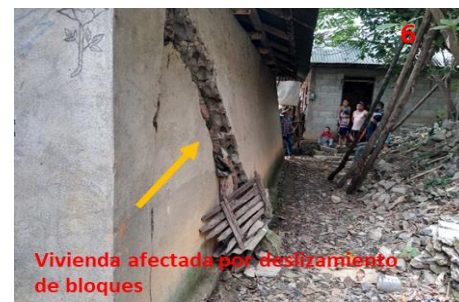
**Pueblo Nuevo.** En el punto de prospección ZPM002 con coordenadas 533497 mE y 2334564 mN y con elevación de 400 m. s.n.m., se localiza la localidad de Pueblo Nuevo, se presenta algo muy parecido a lo acontecido en la comunidad de Temango. Las obras para la instalación de la red de drenaje provocaron la inestabilidad de la ladera, dañando a tres viviendas. La litología del sitio consiste de una secuencia de caliza y lutita con estratificación de 0.2 a 0.3 m de espesor y una inclinación de  $25$  a  $30^\circ$ . Por las condiciones antes descritas y a la gran cantidad de humedad que predomina en la región, este tipo de litología se vuelve susceptible a los procesos de remoción en masa (Fotografía 15).

**Fotografía 15.** Parte de la ladera presentó movimiento causado por las obras de drenaje, provocando desplazamiento entre los bloques.

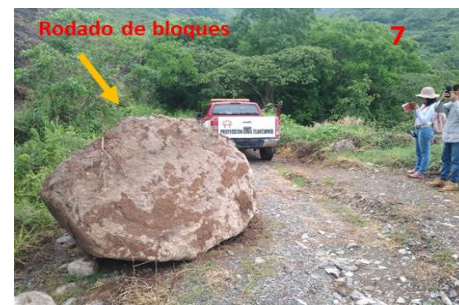
**Xochititla.** El punto prospectado ZPM016 con coordenadas 14Q 544277 mE y 2317493 mN y elevación 436 m s.n.m., cerca de la localidad de Xochititla, en los taludes se observa material de pie de monte, que, con la acción del agua, los bloques comienzan a rodar. Afectación al camino de terracería que comunica a las localidades de Acahuasco-Acuapa (Fotografía 16).

**Fotografía 16.** Rodados de rocas de grandes dimensiones, zona de material suelo de pie de monte.

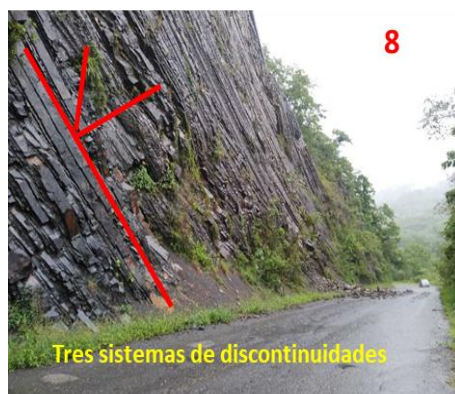
**San José.** Cerca de la localidad de San José, el punto prospectado ZPM048 con coordenadas 14 Q 542085 mE y 2330650 mN con elevación de 255 m s.n.m., se tiene una zona de taludes casi verticales, las cuales están constituidas de una secuencia de arenisca y lutita con estratificación de 0.05, 0.10 y 0.2 m de espesor, aunque la inclinación de los estratos no está a favor del corte de los taludes, el arreglo estructural (fracturas) provocan caídas de bloques que van de escasos centímetros, hasta de 0.6 m. La afectación es hacia la carretera que comunica a las comunidades de San José con El Puente (El Vado) (Fotografía 17). Con base a los datos estructurales levantados en campo, el talud presenta discontinuidades, representado por cuatro familias, cuyos datos son: J1 ( $36^\circ/270^\circ$ ); J2 ( $82^\circ/155^\circ$ ); J3 ( $34^\circ/211^\circ$ ), So ( $65^\circ/65^\circ$ ) y T ( $70^\circ/148^\circ$ ).

**Fotografía 17.** El talud presenta alto riesgo por caída de bloques, estos eventos se intensifican en temporada de lluvias.

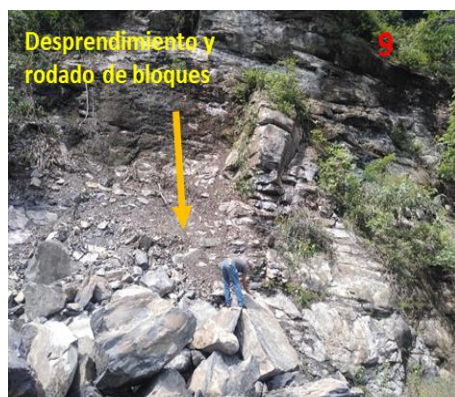
Los datos estructurales tomados en la pared del talud, muestra cuatro familias de discontinuidades, cuyos valores son: J1 ( $76^\circ/14^\circ$ ); J2 ( $69^\circ/87^\circ$ ); J3 ( $37^\circ/261^\circ$ ); So ( $37^\circ/261^\circ$ ) y T ( $82^\circ/228^\circ$ ). La fractura J3 genera bloques con desplazamientos a favor del talud y origina bloques en forma de cuña al intersectarse con las fracturas J1 y J2. Prueba de ello, son los caídos en el camino de terracería (Fotografía 18).

**Fotografía 18.** Desprendimiento y rodado de bloques, zona de pliegues y fracturas.

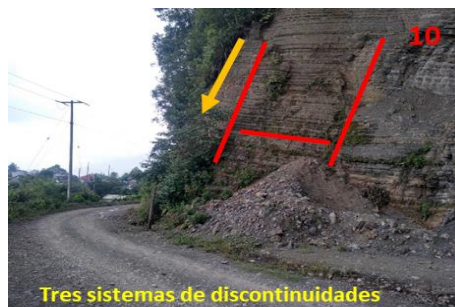
**Tierra Colorada.** Con la clave ZPM083 y coordenadas 14Q 540764 mE y 2322177mN con elevación 1,111 m s.n.m., en la localidad Tierra Colorada, presenta taludes constituidos por una secuencia de arenisca-lutita con alto grado de fracturamiento, aunque la estratificación es subhorizontal, existe gran cantidad de humedad, lo que puede ser el detonante que el macizo rocoso se desprenda en bloques y llegue a afectar principalmente a la vía de comunicación (Fotografía 19).

**Fotografía 19.** Corte del talud labrado en una secuencia de arenisca, lutita con monte, compuesto por bloques planos de falla paralelo al corte del subredondeados en una matriz arcillo-talud, lo que lo hace susceptible a caída arenosa de bloques.

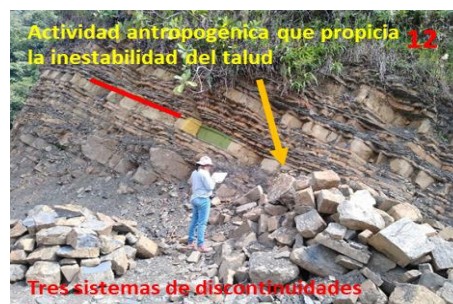
**Coamapil.** A escasos metros antes de llegar a la localidad de Coamapil con punto de prospección ZPM094 con coordenada 14 Q 545819 mE y 2325698 mN con elevación de 593 m s.n.m., se encuentra una zona de taludes casi verticales, las cuales consisten en una secuencia de lutita y arenisca con estratos que varían de 0.2 a 0.3 m de espesor; debido a la distribución geométrica de las discontinuidades, se llegan a formar bloques de forma tabular. El sitio presenta una actividad antropogénica, cuyo material explotado es utilizado para la construcción; en caso de no contar con un buen control de explotación, el talud puede presentar problemas por inestabilidad (Fotografía 21).

**Fotografía 21.** El arreglo de los planos de las discontinuidades forman bloques tabulares que facilita la explotación del material pétreo.

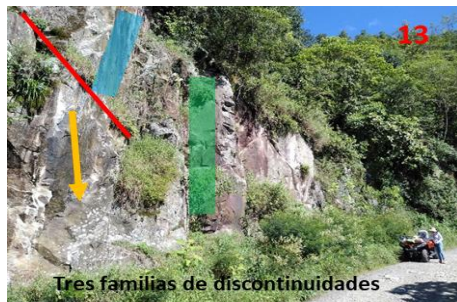
**Comala.** En el punto de prospección ZPM072 con coordenadas 14Q 534096 mE y 2317751 mN con elevación de 1,393 m s.n.m., cerca de la comunidad de comala, se presenta una zona con cortes de talud vertical, en donde presenta fracturamiento en roca volcánica de composición basalto-andesita, la unidad presenta grietas amplias mayor a los 0.10 m, lo que provoca el flujo de agua a través de las aberturas. No se han registrado afectación al camino que comunica de la desviación carretera (105) a la comunidad de Comala; sin embargo, existe la susceptibilidad de que los bloques puedan afectar a la vialidad (Fotografía 22).

**Fotografía 22.** Zona de caída de bloques de forma columnar formados por tres planos de discontinuidad, con afectación al camino de terracería.

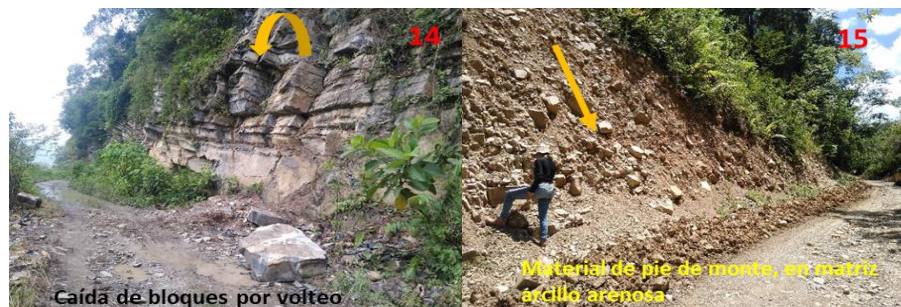
**Fotografía 23.** Taludes inestables por la presencia de plegamiento y material de pie de monte, en una matriz fracturamiento que genera caída de arcillo-arenosa con acción del agua, se desprenden bloque de roca.

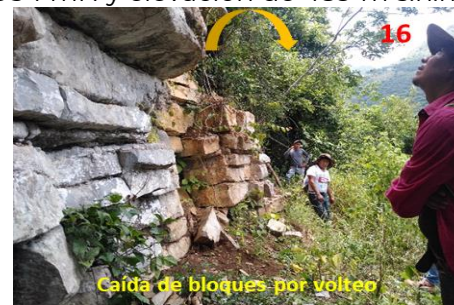
Los pobladores informaron que a fines del año de 2019 se presentaron caída de bloques que no afectaron a la localidad. Al nororiente de la localidad de Santa Martha Ula, existe un talud constituido por una secuencia de caliza, lutita y limolita; el macizo rocoso presenta gran fracturamiento de forma vertical como horizontal, originando el desprendimiento de bloques. Por sus condiciones geométricas, grado de pendiente del talud y la gran cantidad de vegetación que predomina en el sitio, los bloques llegan a rodar a poca distancia. Por el momento solo es afectación a la vegetación del lugar (Fotografía 25).

**Fotografía 25.** Caída de bloques en roca caliza, pendiente abajo localidad de Santa Martha Ula.

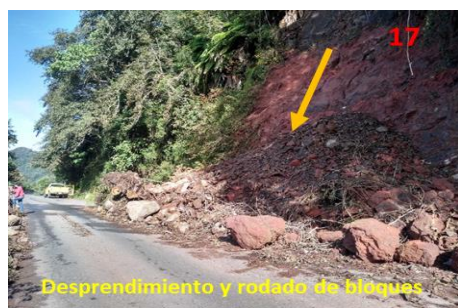
**Fotografía 26.** Caída de bloques por efecto de erosión diferencial entre la toba y andesita-basalto.

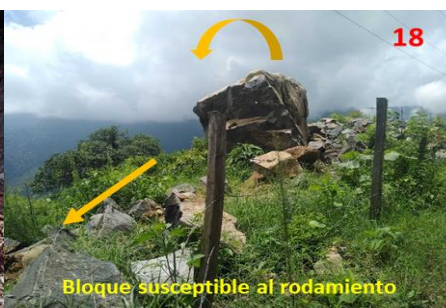
**San Miguel.** En el sitio prospectado con clave ZPM088 con coordenadas 14Q 534124 mE y 2327225 mN con elevación de 1,140 m s.n.m., en el sitio se tienen varios bloques de roca de grandes dimensiones; en la cual es eminente el rodamiento pendiente abajo. Hacia la parte baja de la ladera se tiene la localidad de San Miguel, mismos que han manifestado la preocupación de los bloques de las rocas que se encuentran sobre la carretera. Por lo que se recomienda desintegrarlos con un martillo neumático con el fin de evitar su rodamiento y con ello una posible afectación grave (Fotografía 27).

**Fotografía 27.** Grande fragmento de roca susceptible a rodamiento pendiente abajo se ubica la localidad de San Miguel.

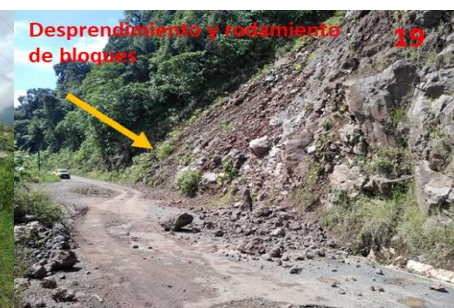
**Tlanchinol-Hueyapan.** Sobre el camino Tlanchinol-Hueyapan, sitio prospectado ZPM121 con coordenadas 14Q 534244 mE y 2329165 mN con elevación de 1,039 m s.n.m., el talud presenta intenso fracturamiento en diferentes direcciones, lo que genera constantemente desprendimientos, rodamiento y caída de bloques, la cual afecta a la vialidad; estos eventos se intensifican en temporada de lluvias (Fotografía 28).

**Fotografía 28.** Fracturamiento en el talud genera rompimiento en la roca provocando desprendimientos y rodados de material pétreo.

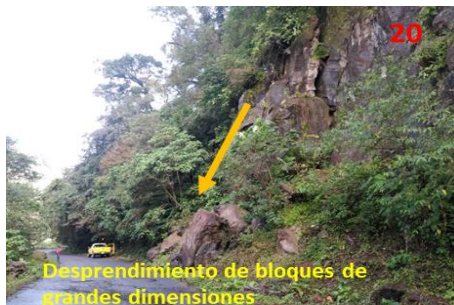
**Fotografía 29.** Desprendimiento de bloques columnares por erosión diferencial de la toba y la andesita.

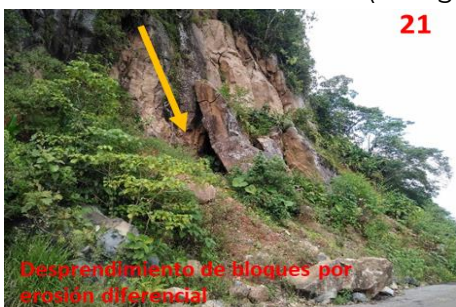
**Fotografía 30.** Desprendimiento de bloques columnares por erosión diferencial de la toba y la andesita-basalto.

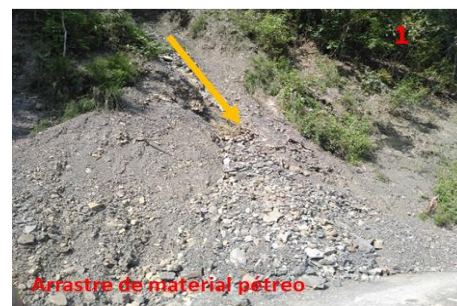
**Xochititla-Acuapa.** Sobre el camino de terracería en el punto de prospección ZPM078 con coordenadas 14Q 544372 mE y 2317660 mN con elevación 530 m s.n.m., se presentan laderas con flujo de material arrastre, estos varían desde el tamaño de la arena hasta bloques de 0.3 m de diámetro. En la ladera aflora una secuencia de lutita-arenisca con un alto contenido de humedad. La afectación es al camino de terracería que comunica a las localidades antes mencionadas (Fotografía 31).

**Fotografía 31.** Ladera presenta flujo de arrastre con rocas de tamaño de gravilla a bloques de 0.3 m de diámetro.

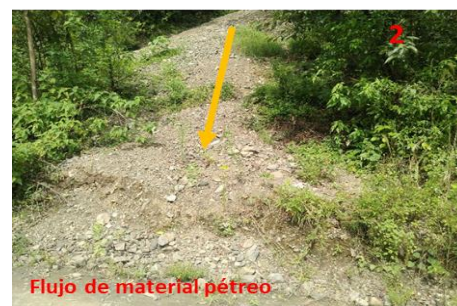
**San Cristobal-Tochitla.** En el camino de terracería, sitio prospectado con clave ZPM079 y coordenadas 14Q 534166 mE y 2316739 mN y elevación 1,199 m s.n.m., se observan laderas y taludes inestables; en el sitio se tienen flujos que van desde la gravilla has bloques con diámetros de hasta 0.3 m, zona de constante humedad. Afectación al camino de terracería (Fotografía 32).

**Fotografía 32.** Arrastre de material pétreo, el cual se incrementa en temporada de lluvias.

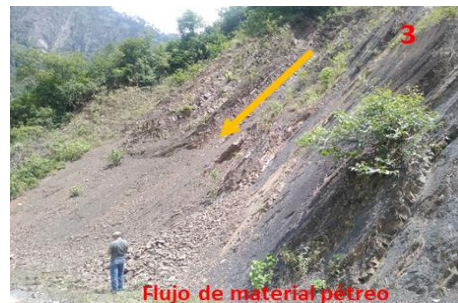
**Fotografía 33.** La acción del viento y de la lluvia, se originan flujos de arrastre de material pétreo.

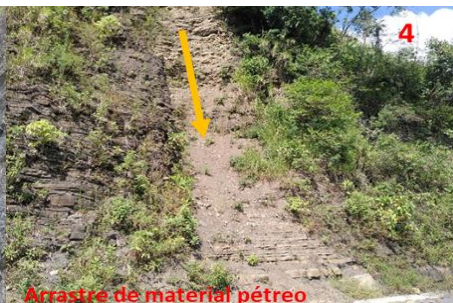
**Chalchocotipa-Santa María Catzotipa.** Con el sitio prospectado ZPM097 con coordenadas 14Q 541164 mE y 2327034 mN y elevación 485 m s.n.m., sobre la carretera que comunica a las localidades de Chalchocotipa – Santa María Catzotipa, se observan taludes inestables constituidos por una secuencia de arenisca y lutita con intenso fracturamiento, afectando a la vía de comunicación (Fotografía 34).

**Fotografía 34.** Flujos de arrastre en material de lutita-arenisca con afectación a la carretera.

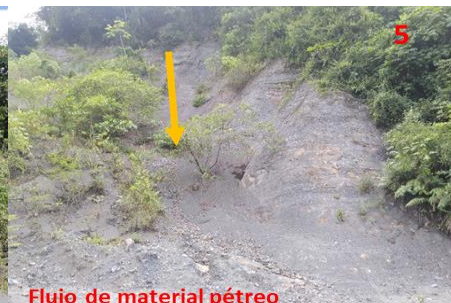
**Xaltipa-Tlahuelompa.** Sobre el camino pavimentado que comunica a las localidades de Xaltipa con Tlahuelompa con punto de prospección ZPM100 con coordenadas 14Q 538010 mE y 2328913 mN con elevación 423 m s.n.m., se tienen laderas y taludes inestables, en el sitio se presenta abundante actividad de graneó y flujo de material pétreo, provocado por la acción del viento y del agua en temporada de lluvias. La litología del lugar consiste en una secuencia de lutita-caliza con alto grado de fracturamiento. La afectación principal es hacia la vialidad antes comentada (Fotografía 35).

**Fotografía 35.** Flujos de arrastre en una secuencia de lutita-caliza, la erosión es principalmente en la lutita.

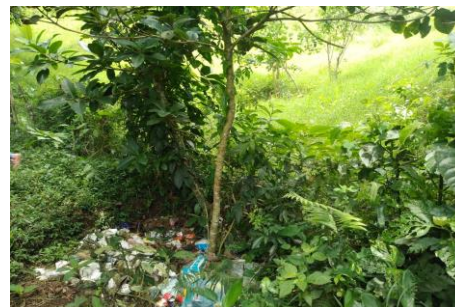
**Fotografía 36.** Dolina de hundimiento con basura en su interior, ubicado en la localidad de Huitepec.

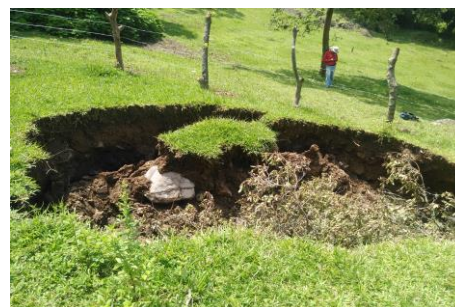
**Xitlama.** Sitio con clave de punto 4. Se observan dolinas de hundimiento sobre una ladera, la primer de seis metros de profundidad y la segunda de tres a cuatro metros de profundidad. El material que aflora son sedimentos sueltos y rocas calizas aflorando cerca del sitio observado (Fotografía 37).

**Fotografía 37.** Dolina de hundimiento en la localidad de Xitlama.

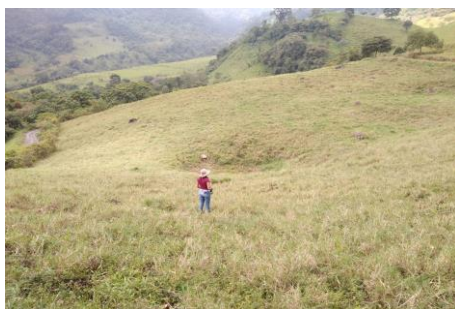
**San Miguel (Punto 5).** Se observan pequeñas dolinas de subsidencia en las laderas que los pobladores utilizan como zona de pastoreo. Sus dimensiones son de dos metros de diámetro (Fotografía 38).

**Fotografía 38.** Dolina de subsidencia en la localidad de San Miguel.

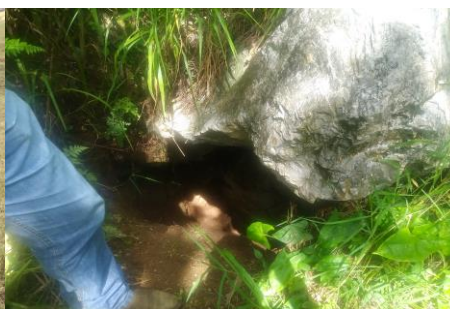
**La Garrapata (Punto 10).** En esta localidad se encuentran respiraderos en distintos puntos de la ladera donde se ha observado que sale vapor. Exploradores del lugar, se adentraron en uno de estos respiraderos descendiendo 15 m encontrando una bóveda de 35 m de largo, a esta caverna se le denominó “El Tlaco” (Fotografía 39).

**Fotografía 39.** Respiradero (entrada) a la caverna ubicada en la localidad de La Garrapata.

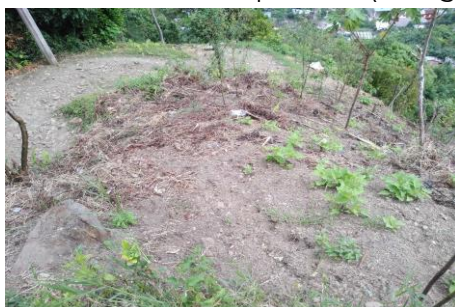
**San Salvador y Chachala.** En los puntos 2 y 3 se observaron hundimientos locales que no se relacionan con procesos de disolución kárstica, sino a procesos de erosión pluvial y fluvial, por lo que no se describen detalladamente en este apartado (Fotografías 40 y 41).

**Fotografía 40.** Socavón rellenado, posible deslizamiento antiguo en la localidad de San Salvador.

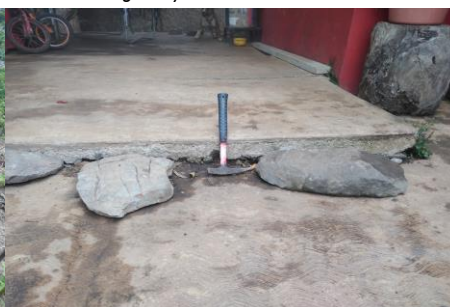
**Fotografía 41.** Evidencia de hundimiento en el patio de una casa de la localidad de Chachala.

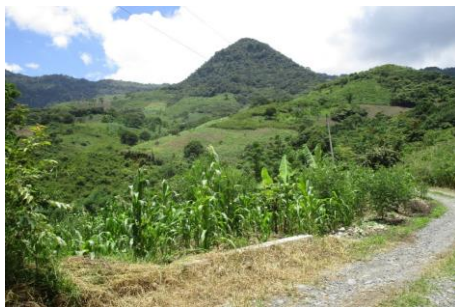
**Fotografía 42.** Baja sustentabilidad del suelo por los cultivos temporales o permanentes entre las localidades de Acuapa y Xochititla, Tlanchinol.

**Conclusiones.** El municipio de Tlanchinol presenta una erosión de suelo baja, con algunas áreas con un grado medio, estas zonas están representadas por pastizales vegetación baja, zonas de cultivo (fotografías 42 y 43) y zonas de tala (Fotografía 44) en donde se pierde la sustentabilidad del suelo y que, por la acción pluvial, aunado a las pendientes de las laderas el arrastre de material se facilita (Fotografía 45).

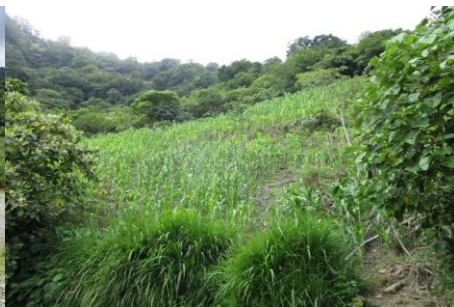
**Fotografía 43.** Baja sustentabilidad del suelo por los cultivos temporales o permanentes entre la localidad de Olotla en el municipio de Tlanchinol.

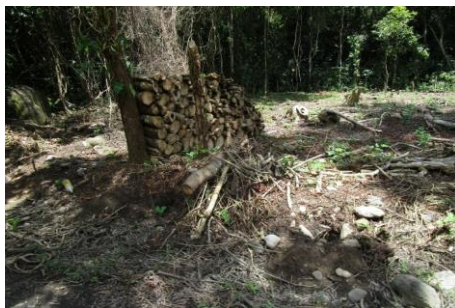
**Fotografía 44.** Tala presente en la localidad de Pilcuautla en el municipio de Tlanchinol.

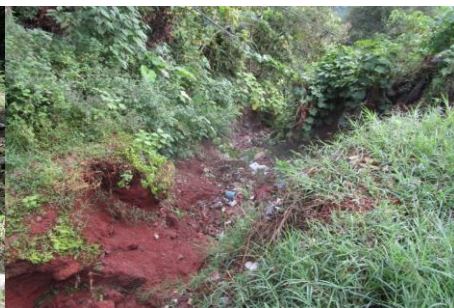
**Fotografía 45.** Erosión de material causado por los flujos de origen pluvial en la localidad de Tierra Colorada, municipio de Tlanchinol..

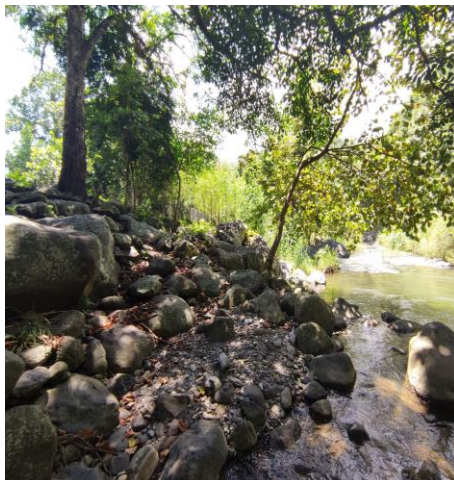
Se observa que en el municipio de Tlanchinol existen principalmente 2 tipos de afectaciones a las localidades, los desbordamientos ocurren en los sitios donde las viviendas se encuentran asentadas muy cerca de ríos o pequeños arroyos, que en época de lluvia elevan su nivel de forma considerable y afectan a los habitantes ubicados más próximos a estos cauces (Fotografías 46 y 47).

**Fotografía 46.** Vivienda cerca al cauce del río, provoca que en temporada de lluvias y huracanes el nivel del agua aumente de nivel afectando la infraestructura, localidad de Acuapa.

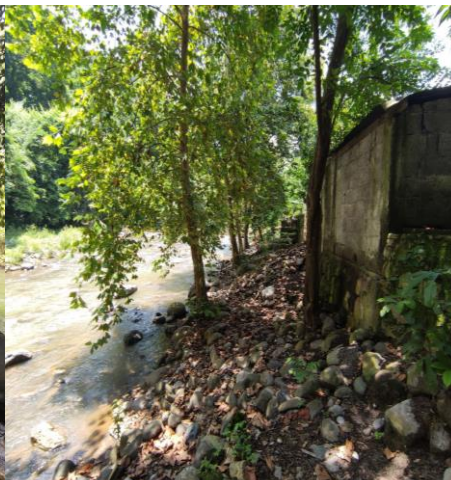
**Fotografía 47.** Vivienda cerca al cauce del río, provoca que en temporada de lluvias y huracanes el nivel del agua aumente de nivel afectando la infraestructura, localidad de Jalpa.

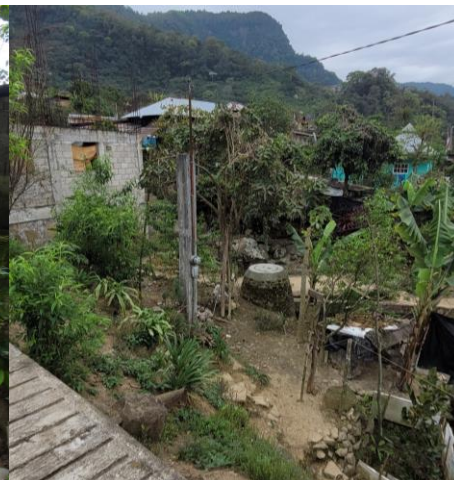
El otro tipo de afectaciones ocurre cuando en época de lluvia ésta arrastra material de zonas altas, provocando taponamientos en tuberías de drenaje, cunetas y afectando a viviendas que se ubican en las pendientes donde es el paso natural de los escurrideros (Fotografía 48).

**Fotografía 48.** La localidad de Toctitlán se encuentra asentada en una ladera, y no cuenta con infraestructura para evitar que el escurrimiento de agua y material de arrastre.

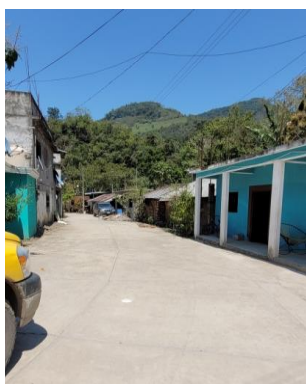
**Fotografía 49.** Zona afectada en la localidad de Jalpa.

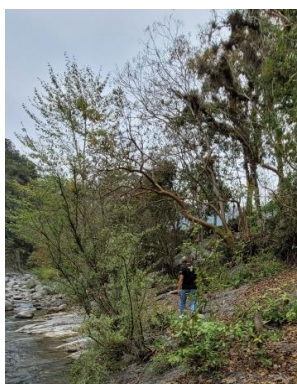
**Fotografía 50.** Acuapa, bordo con 6 metros de altura.

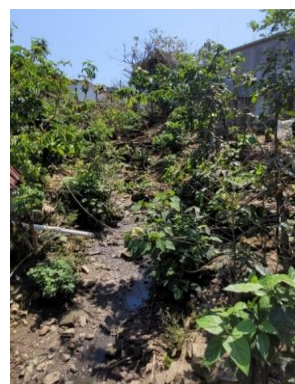
Chichiltepec, tiene un riesgo de grado medio a alto (Figura 59), la zona de riesgo alto no cuenta con sistema de captación de agua (canaletas) adecuado, solo zanjeo alrededor de las calles, pero no es suficiente para la descarga y se puede corroborar con los rastros de escurrimiento que se dirige hacia las viviendas. Fotografía 51.

**Fotografía 51.** Ecurridero en localidad de Chichiltepec con casas en sus cercanías.
